Hovedinspektion Børnehuset Frihaven, Portnervej 4.

Kunde
Møns Friskole
Portnervej 5
4780 Stege

Rapportudførelse
17 jun 2021

Skema
HOVEDINSPEKTION

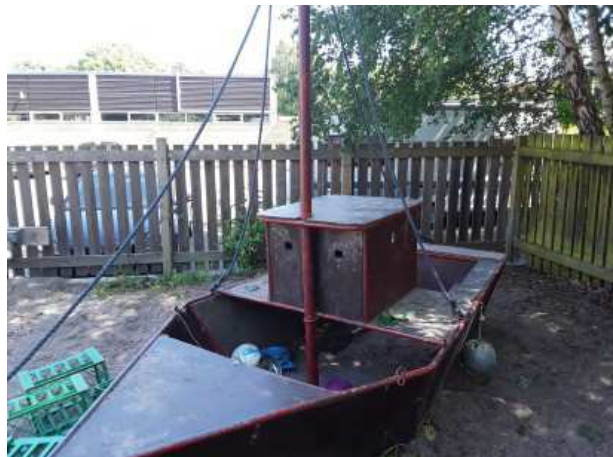
2 Foto 2

Følgende standarder er anvendt under inspektionen:
EN1176 del 1:2017 Generelt
EN1176 del 7:2020 Inspektion og vedligehold
Der er ikke registreret afvigelser d.d.

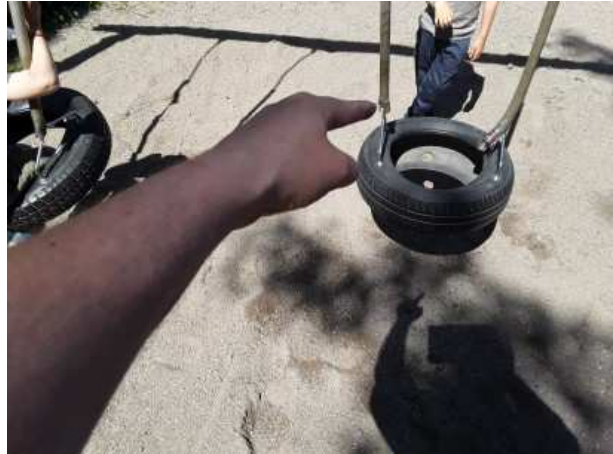
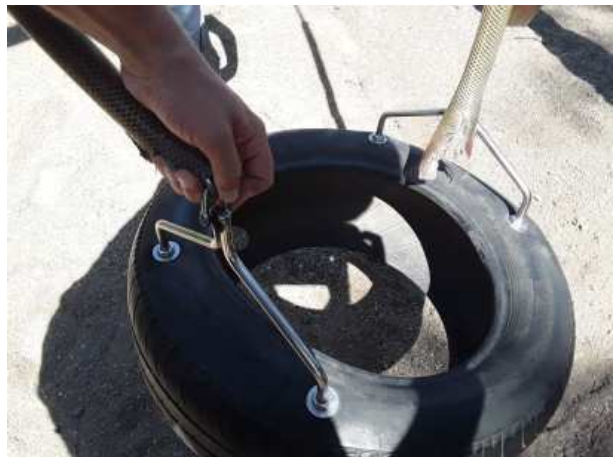
4 Foto 4

1

Sjæklerne er slidte og skal skiftes.

DS/EN 1176 del 7. pkt. 8.2.7 Korrigerende vedligeholdelse

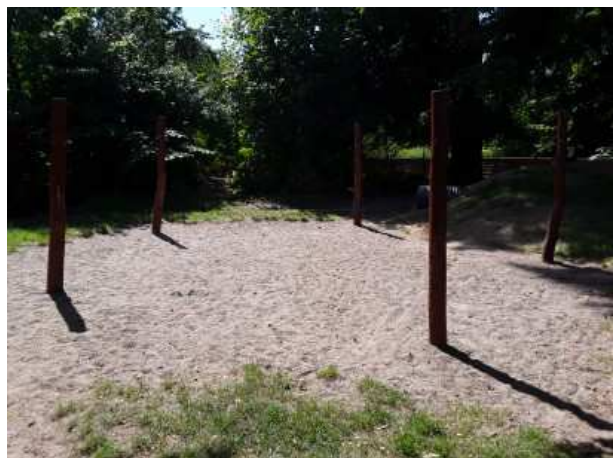
5 Foto 5

3

Der er ikke registreret afvigelser d.d.

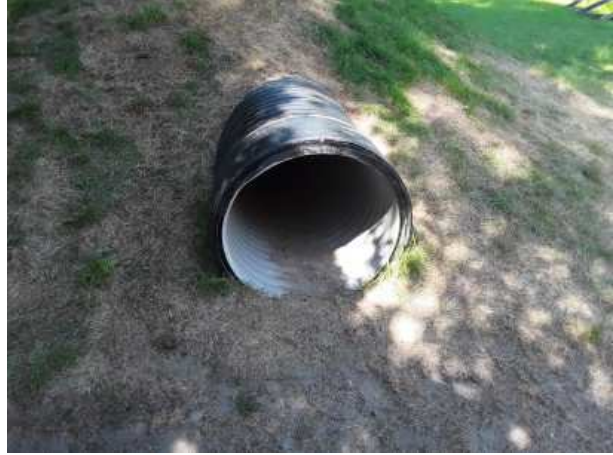
6 Foto 6

3

Følgende standarder er anvendt under inspektionen:
EN1176 del 1:2017 Generelt
EN1176 del 7:2020 Inspektion og vedligehold
Der er ikke registreret afvigelser d.d.

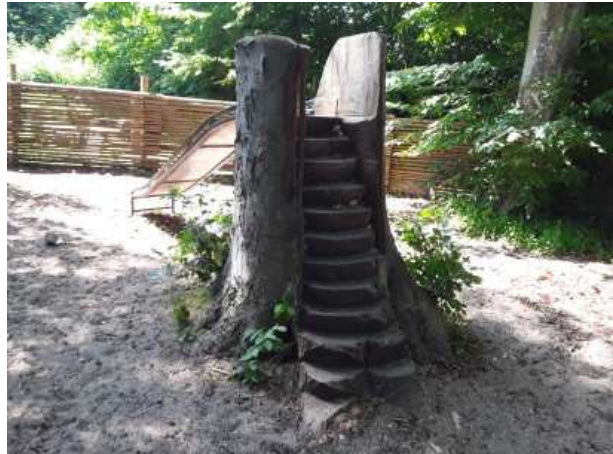
7 Foto 7

3

Følgende standarder er anvendt under inspektionen:
EN1176 del 1:2017 Generelt
EN1176 del 3:2017 Rutschebaner
EN1176 del 7:2020 Inspektion og vedligehold
Der er ikke registreret afvigelser d.d.

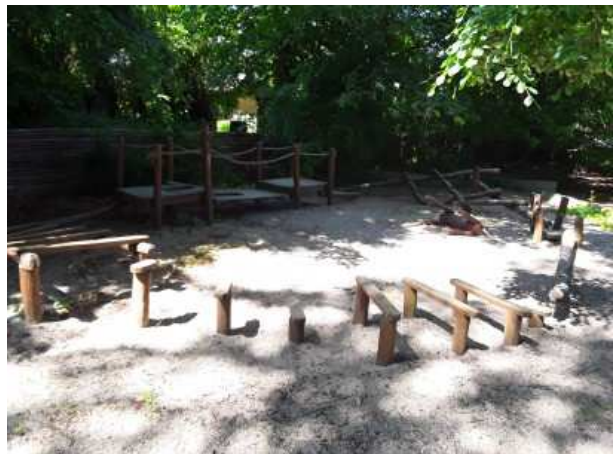
8 Foto 8

3

Følgende standarder er anvendt under inspektionen:
EN1176 del 1:2017 Generelt
EN1176 del 7:2020 Inspektion og vedligehold
Der er ikke registreret afvigelser d.d.

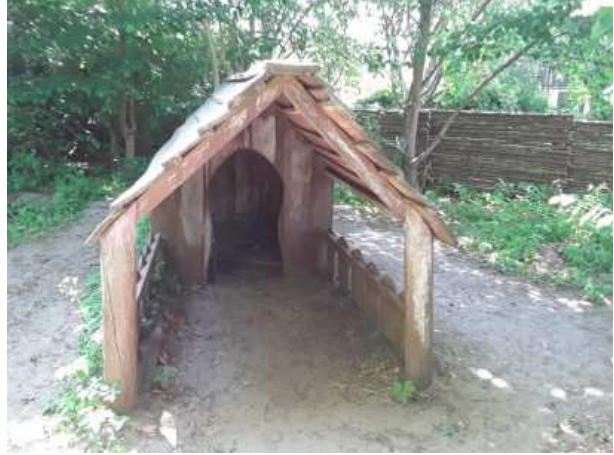
9 Foto 9

3

Der er ikke registreret afvigelser d.d.

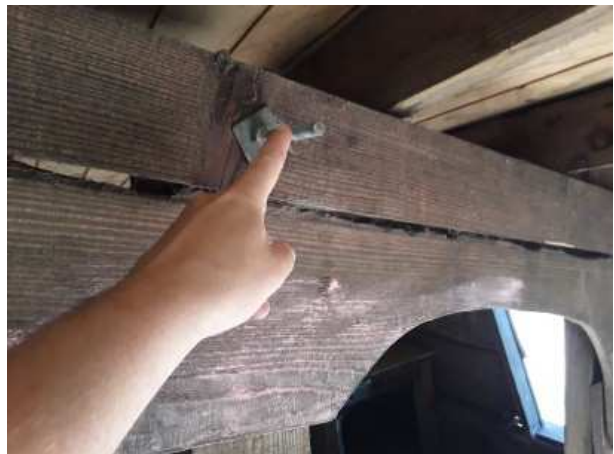
11 Foto 11

2

Der er udstikkende gevind-ender.
Der må ikke være skarpe kanter, udstikkende bolte, skruer eller gevind i nogen tilgængelig del af redskabet.
Disse skal være passende dækket, afskåret eller afrundet.

DS/EN 1176 del 1 pkt. 4.2.5 Redskabers finish

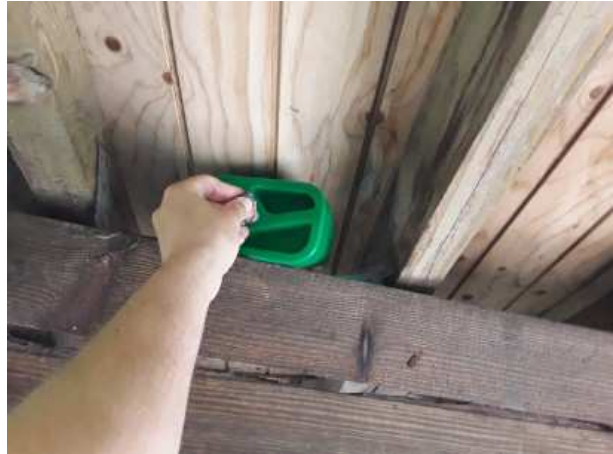
12 Foto 12

1

Her er der flere hovedklemfælder, dvs. åbninger mellem 8,9-23 cm, ved en faldhøjde på over 60 cm.

DS/EN 1176 del 1 pkt. 4.2.7.2 Fastklemning af hoved og hals + Anneks D pkt. D 2.1 Lukkede åbninger

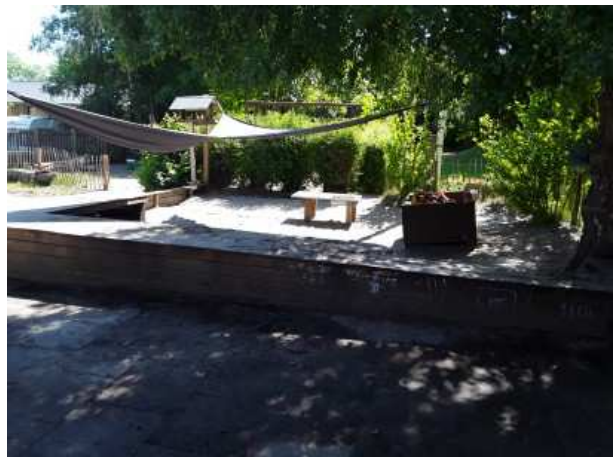
13 Foto 13

3

Der er ikke registreret afvigelser d.d.
